目 录

通信模块相关

逆变器相关

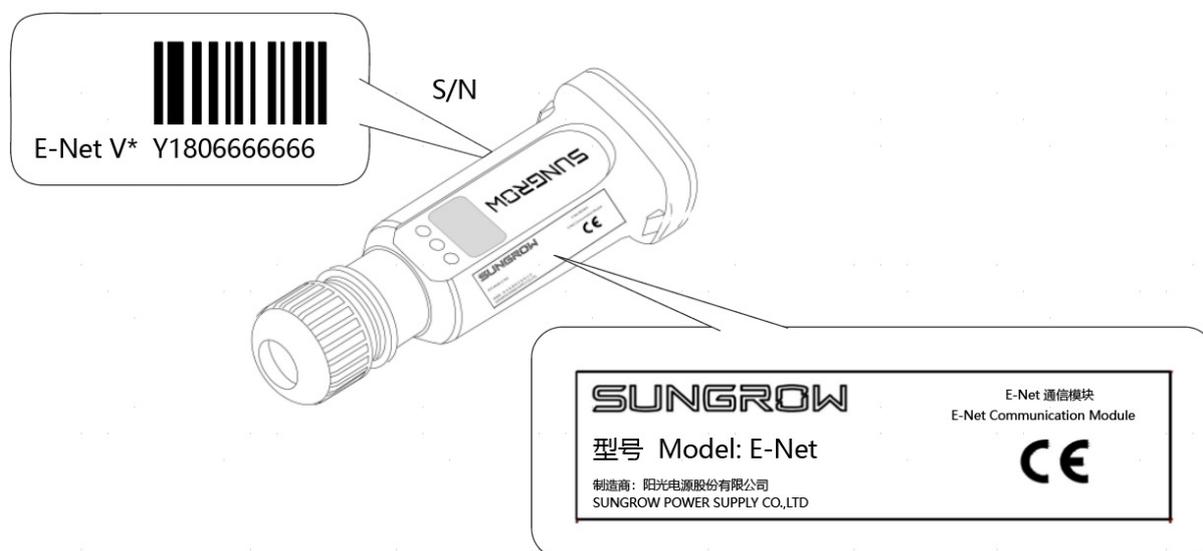
E-Net指示灯状态说明

指示灯定义	状态说明
RUN(蓝色): 运行指示灯,指示模块的运行状态	常亮: 模块连接正常, 运行中 熄灭: 模块连接异常, 无法运行
COM(绿色): 通讯指示灯,指示路由器的连接状态	常亮: 模块分配到IP地址, 成功连接至家庭路由器 闪烁: 模块未分配到IP地址, 无法连接家庭路由器 熄灭: 模块与逆变器通讯异常
NET(黄色): 网络指示灯,指示服务器连接状态或升级	常亮:成功连接至数据服务器 闪烁:正在对子设备进行升级 熄灭:无法连接至数据服务器
完成家庭路由器配置后，等待约10分钟逆变器E-Net才能成功连接至数据服务器，NET指示灯才会常亮

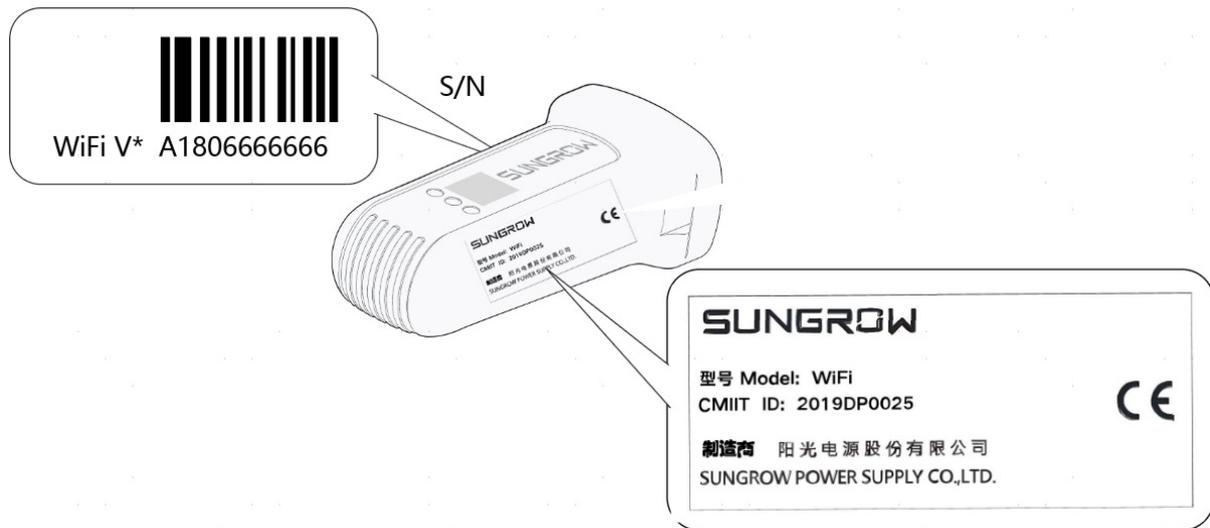
WLAN指示灯状态说明

指示灯定义	状态说明
RUN(蓝色): 运行指示灯,指示模块的运行状态	常亮:模块正常运行中 熄灭:模块未正常运行
COM(绿色): 通讯指示灯,指示路由器的连接状态	常亮:成功连接至家庭路由器 闪烁:正在尝试连接家庭路由器 熄灭:配置连接家庭路由器失败
NET(黄色): 网络指示灯,指示服务器连接状态或升级	常亮:成功连接至数据服务器 闪烁:快闪表示升级中,慢闪表示与逆变器通讯中断 熄灭:无法连接至数据服务器
完成家庭路由器配置后,等待约10分钟逆变器WLAN才能成功连接至数据服务器,NET指示灯才会常亮

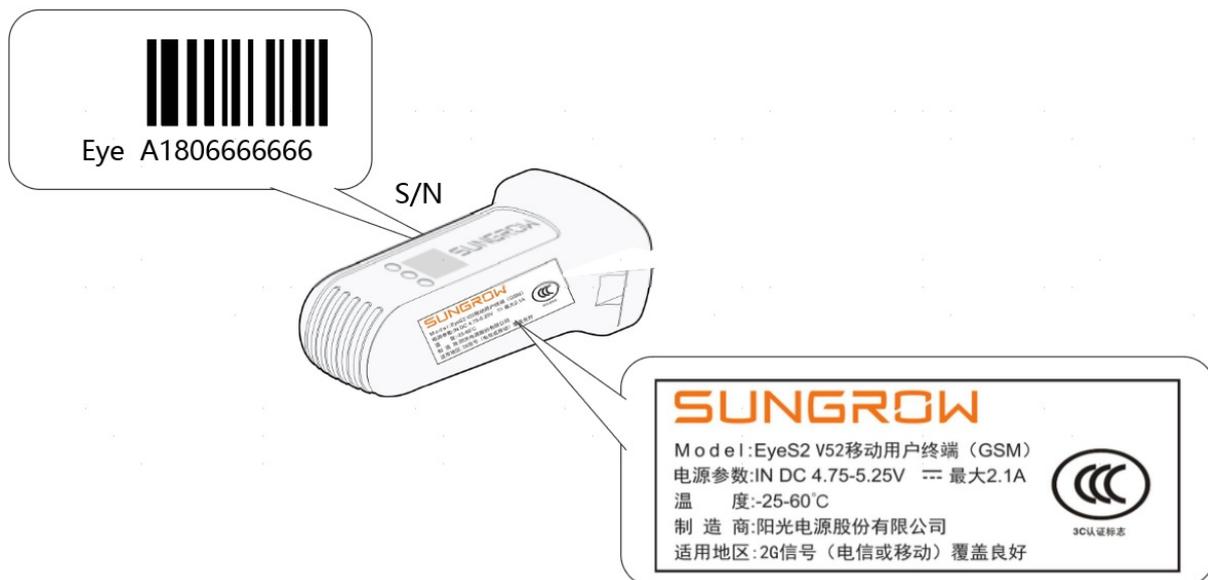
Eye指示灯状态说明(Eye V25、Eye V4、Eye S2、EyeM2)

LED类型	说明	LED状态	状态描述
模块运行灯 (RUN)	指示模块自身的软硬件是否正常运行	每秒闪烁1次	当前模块正常运行
		闪烁不规律, 常亮或熄灭	当前模块运行异常
逆变器通信灯 (COM)	指示模块与逆变器通讯是否正常	每秒闪烁1次	与逆变器通讯正常
		闪烁不规律, 常亮或熄灭	与逆变器通讯异常
联网指示灯 (NET)	指示设备与后台服务器的连接情况	常亮	与后台服务器连接成功
		熄灭	与后台服务器通讯异常

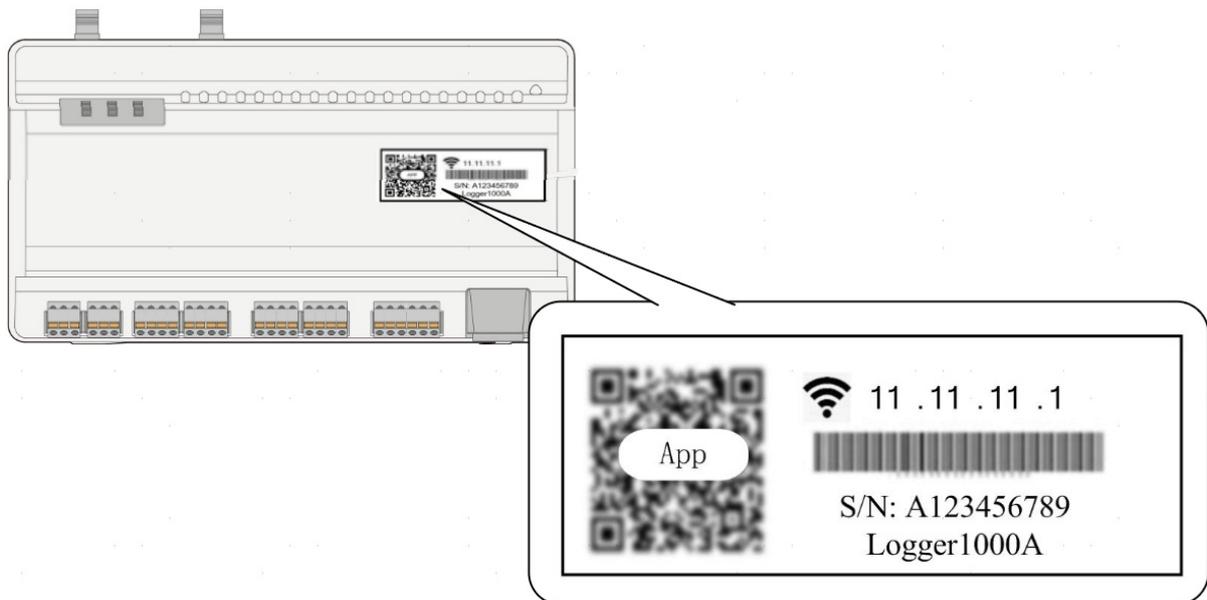
Logger1000指示灯状态说明

指示灯（丝印）	LED颜色	LED状态	含义
运行指示灯 (RUN)	红绿双色	熄灭	未接通外部供电电源
		绿色慢闪	正常运行
		红色慢闪	设备告警
		红色常亮	Logger1000运行故障
4G指示灯* (4G)	蓝色	熄灭	无数据通讯
		常亮	4G连接成功
		慢闪	正在进行数据通讯
WLAN指示灯 (WLAN)	蓝色	熄灭	无数据通讯
		常亮	WiFi连接成功

慢闪	正在进行数据通讯
--	----	----------

注：*仅Logger1000A具有4G指示灯

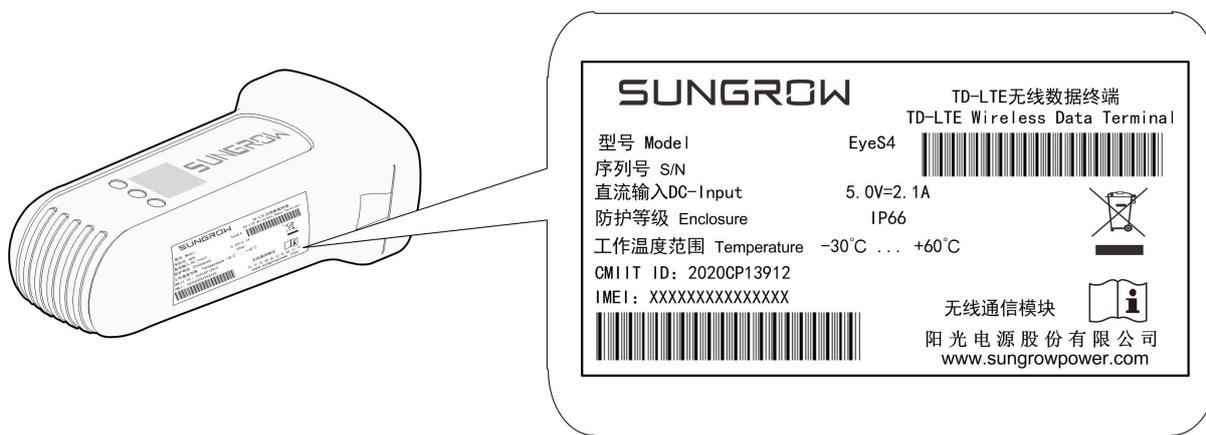
EyeS4指示灯状态说明

指示灯（丝印）	LED颜色	LED状态	描述
运行指示灯 (RUN)	—	熄灭	未接通外部供电电源
	黄绿双色	闪烁	正常运行（上电后50s闪烁）
	红色	闪烁	逆变器通信异常
4G指示灯 (4G)	蓝色	熄灭	未连接基站，无数据通信
		常亮	已连接基站，无数据通信（上电后30s常亮）
		闪烁	正在进行数据通信
蓝牙指示灯 (BT)	蓝色	熄灭	未连接蓝牙，无数据通信
		常亮	已连接蓝牙，无数据通信
		闪烁	正在进行数据通信

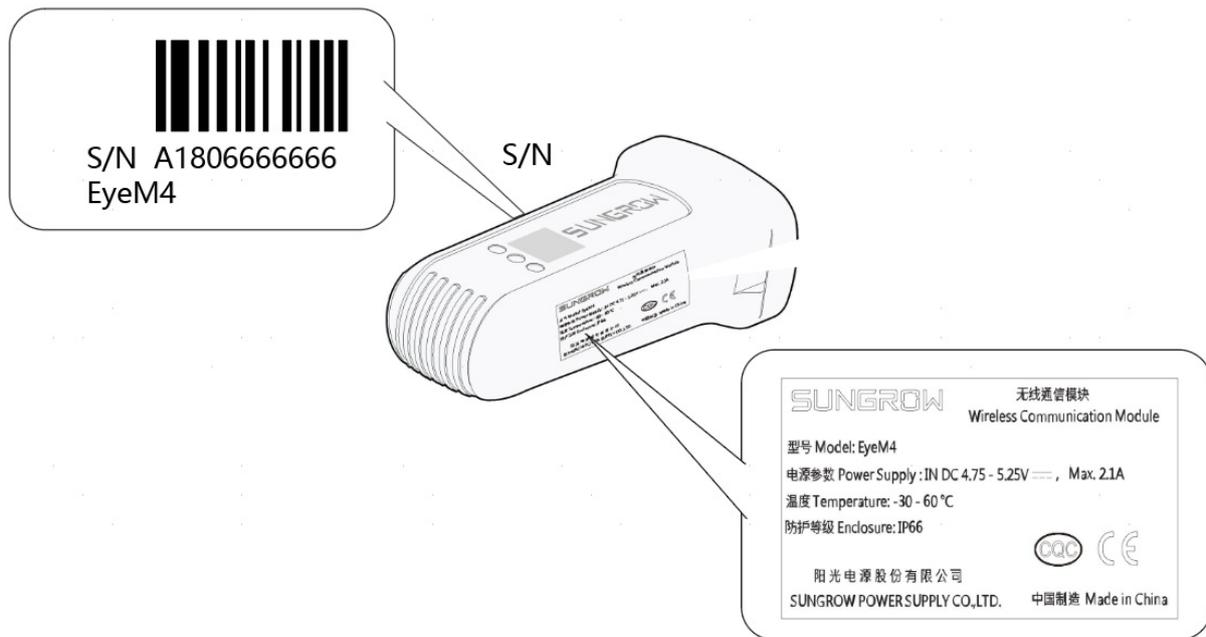
EyeM4指示灯状态说明

LED类型	说明	LED状态	状态描述
模块运行灯 (RUN)	指示模块自身的软硬件是否正常运行	亮绿灯且闪烁	模块正常运行
		亮红灯且闪烁	模块所连接逆变器故障
		熄灭	模块未上电
4G通信 (4G)	指示模块与移动通讯基站的通讯状态	常亮	已连接基站
		熄灭	未连接基站
		闪烁	通过4G通道传输数据中
WLAN指示 灯 (WLAN)	指示模块与路由器的通讯状态	常亮	已连接路由器
		熄灭	未连接路由器
		闪烁	通过WLAN通道传输数据中
